和気小学校 通学路危険箇所マップ

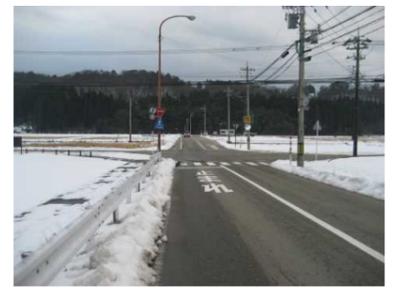
①和気町
(市道湯屋和気線)

新しい道路ができ、スピードを出した車が通行している。児童が道路を横断する際、横断歩道がなく、危険である。

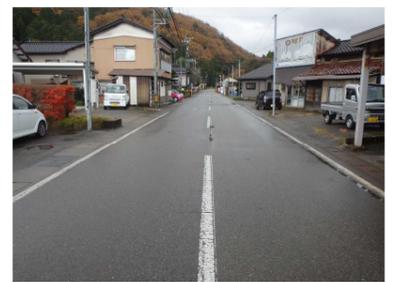
⑤和気町、寺島町
(市道和気寺島線)

歩道がない。車はスピードを出しやすく、注意が必要。周りに建物が迫っており、路側帯も狭い。
