# 能美市大規模盛土造成地マップ

## 安全・安心なまちづくりを目指して

## 大規模盛土造成地とは

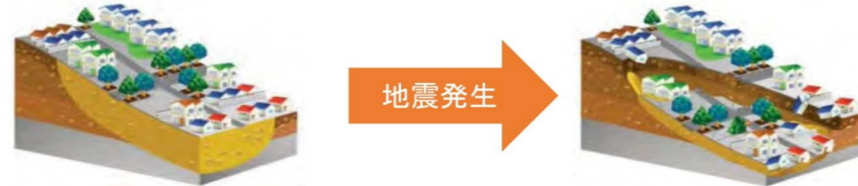
谷埋め型

地震発生時に、盛土全体又は一部が宅地造成前の谷底付近や盛土内部を滑り面として斜面下部方向へ移動することです。

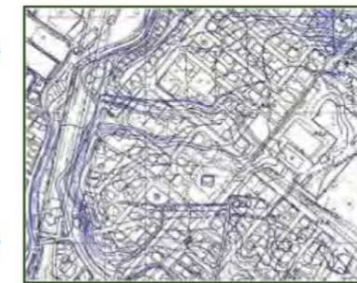
旧地形図・旧空中写真

このマップは、宅地造成前の旧地形図及び旧空中写真を電子データ化し、最新の現況地形図と重ね合わせ、その標高差の差分解析により大規模盛土造成地の概ねの位置、規模を抽出したものであり、危険度を示したものではありません。
